## Klíma kondenzvíz kivezető cső feltárása, dugulás elhárítás.

A prezentáció egy 2004-es évjáratú Renault Megane Grandtour II 1.5 DCI gépjárműn történt.

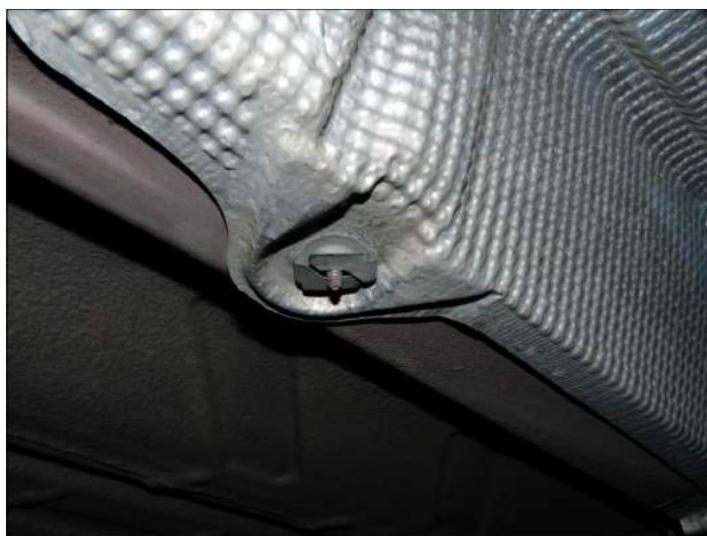
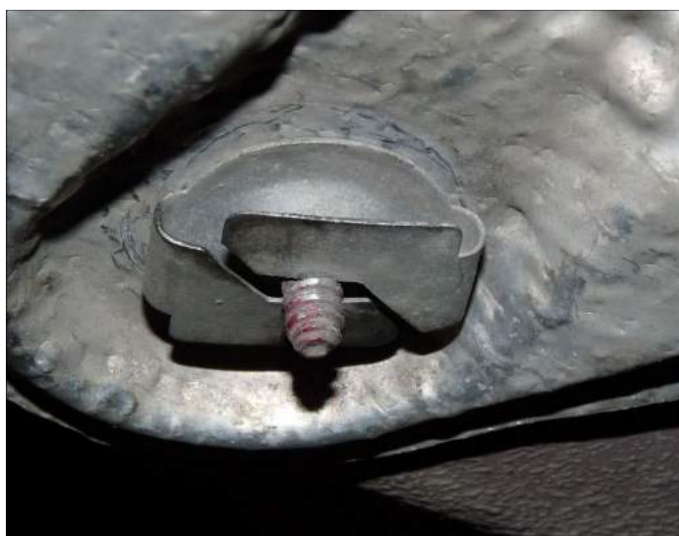
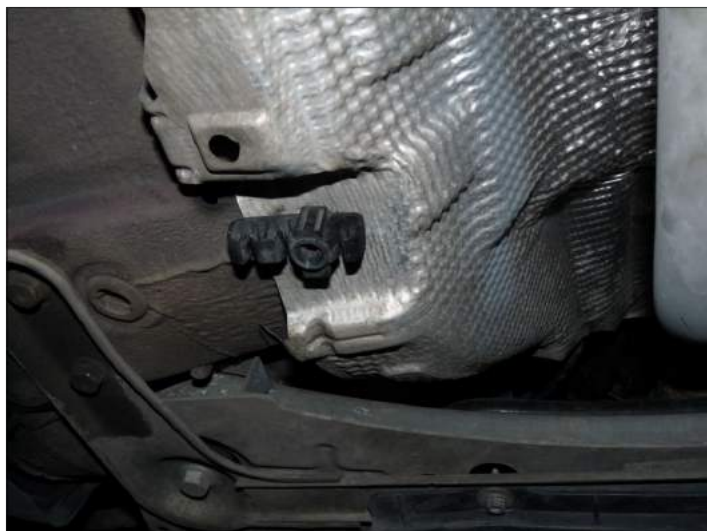
**Tehát ha a kocsí alatt vagyunk akkor le kell bontani a kipufogócső felett lévő hőterelő lemezt.**

A hőterelő lemez 2 részből áll. Csak az első felét kell lebontani. A hőterelő lemez levétele úgy történik hogy a lemezkéket amik csavaranyaként szolgálnak letekerjük a kiálló csavarszárakról. Ahol műanyag csővezető van ott azt kell levenni.

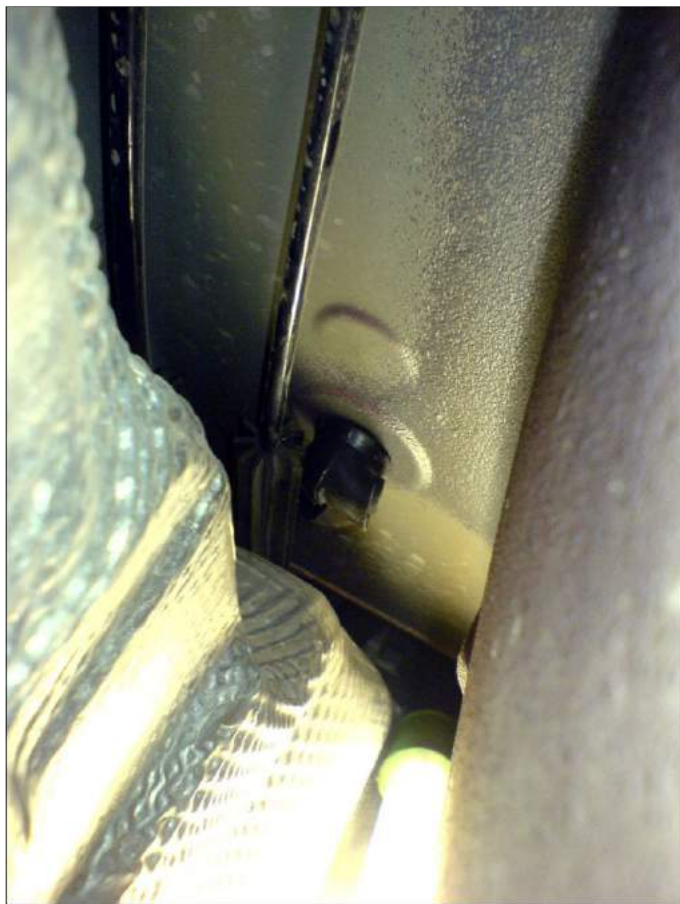
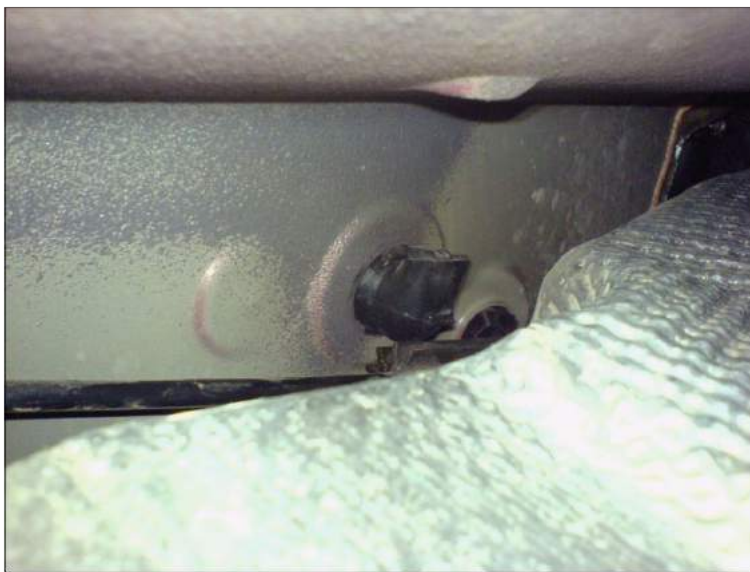
Ha ez megvan akkor lefelé és oldalra annyira el lehet mozdítani a lemezt hogy láthatóvá válik a kifolyó. A lemezen ha szükséges egy kicsit hajlítani is lehet mivel nagyon vékony alumínium lemezből van. Ha szükséges a hajlítás akkor arra figyelni kell, hogy a lemez ne törjön meg mert elég nehéz azt a helyén visszaegyengetni.

**Így már láthatóvá válik az a gumikönyök amin a kondenzvíznek távoznia kell.**

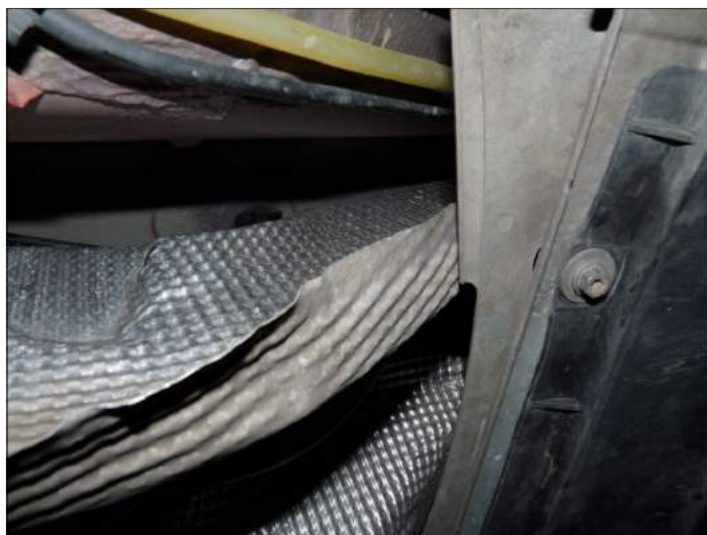
**Ezen a képen látható, hogy a kifolyó a kipufogó cső hajlása felett van.**

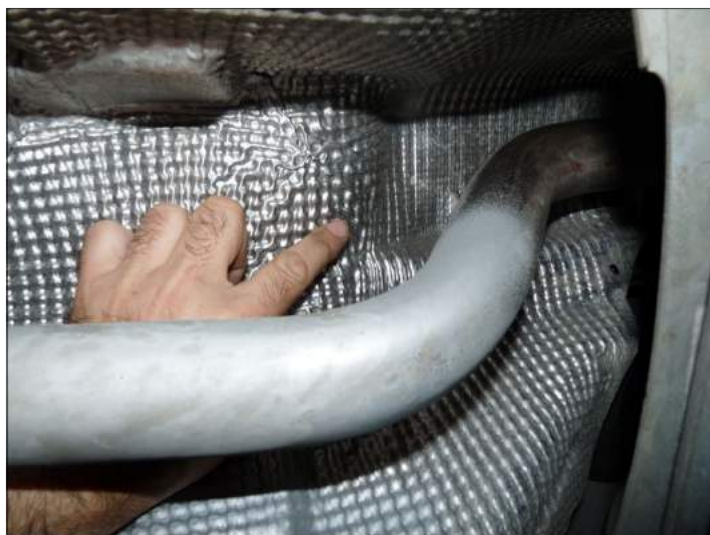
**Tehát kb itt !**

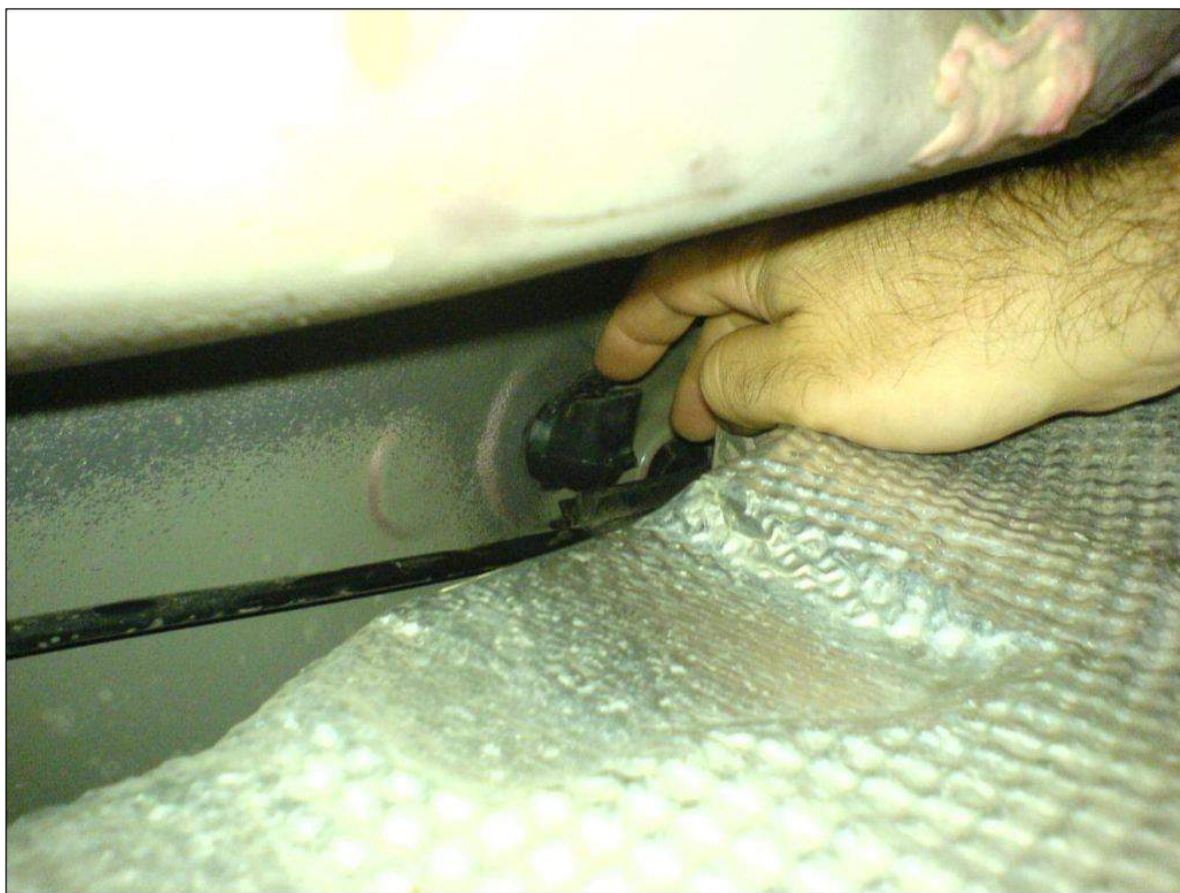
A képen megemelve látható az kis leffentyű ami a kifolyó végén van. Ez egy mozgó kis gumilemez, olyan mint egy kifelé nyíló ajtó. Sokan azt javasolják hogy ezt le kell tépni hogy ne akadályozza a szennyezett kondenzvíz kifolyását. Mindenki tegye belátása szerint de az se kellemes ha mondjuk egy pók rak fészket a kifolyóba. Volt már rá példa.

Ha dugulás történt akkor akár egy kicsi drótdarab segítségével a kifolyóban meg lehet lazítani a szennyeződést és ha megindult a bennlévő víz akkor hagyni kell a vizet teljesen kicsöpögni. Ha a vízzel együtt nem jön ki a szennyeződés is , akkor további munkánk adódik.

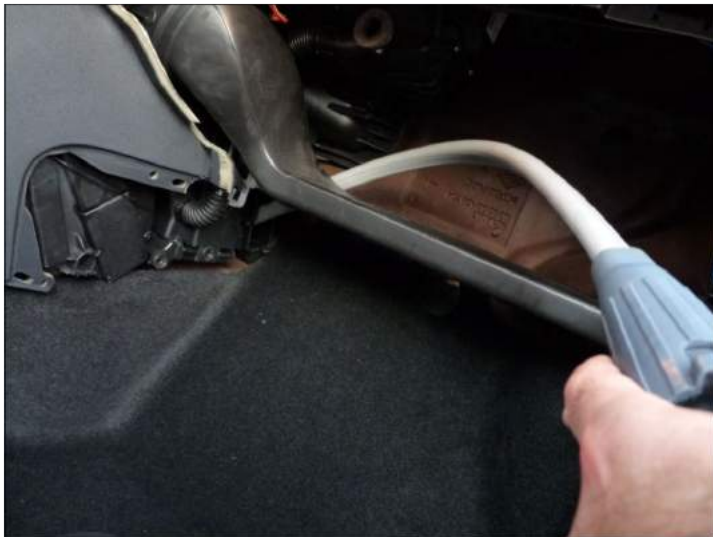
**Pollenszűrő házának kiporszívózása**

Viszont a szennyezett víz és a dugulás elkerülésének elsődleges és helyes módja ha a pollenszűrőt bármilyen okból kifolyólag meg kellett mozdítani (részlegesen kihúzni vagy teljesen kicserélni) akkor mindenképpen ki kell venni és a helyét ki kell porszívózni. A tisztaságot feltétlen le kell ellenőrizni ! Mondjuk egy tükör segítségével, vagy egy fényképezős mobiltelefon segítségével lefotózni a pollenszűrő helyét, hogy meggyőződjünk róla, hogy maradéktalanul eltávolítottunk mindent. Porszívózásnál ne sértsük meg a hőcserélő felületét !

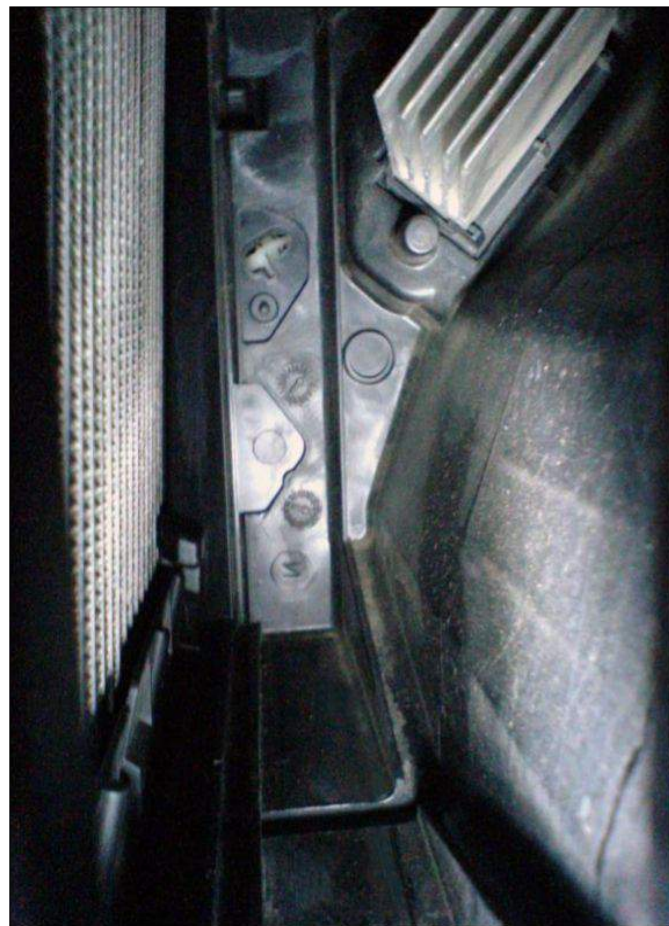
**Porszívózás után**

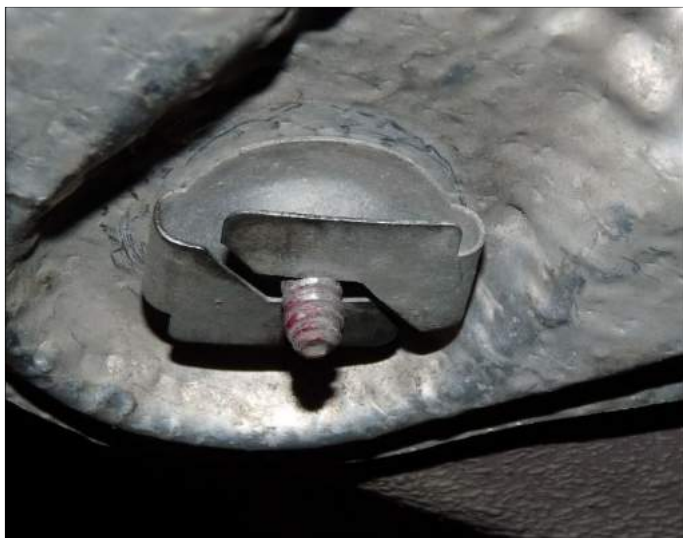
**Helyes felszerelés !**

Ha készen vagyunk a dugulás elhárításával akkor a hőterelő lemezt vissza kell szerelni a helyére. Ha deformáltuk a lemezt akkor azt az eredeti formájába hajlítsuk vissza. Visszaszerelésnél a leszerelt lemezeket nem visszacsavarni kell hanem csak rá kell nyomni a csavarra amennyire azt kézzel lehet. A kis szárnyacskákat bele kell rendesen illeszteni a csavar menetébe.

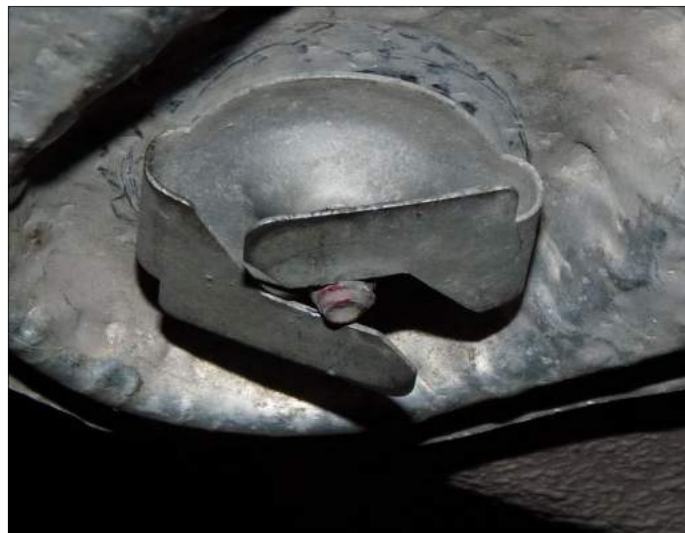
**Helytelen felszerelés !**

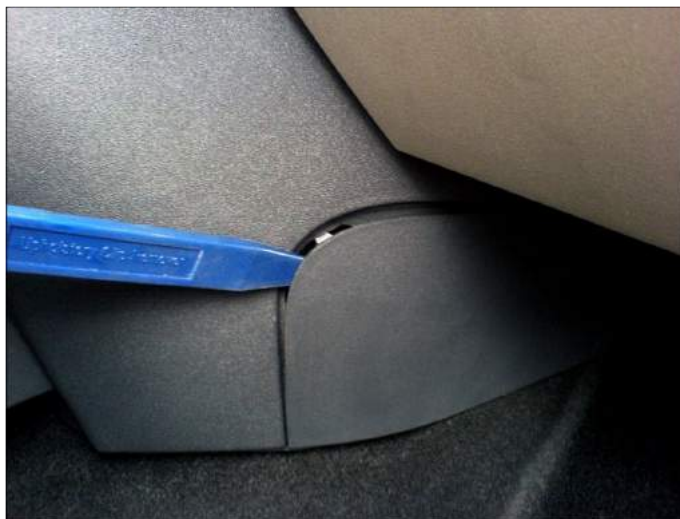
**Kipattintani a körmöket felül.**

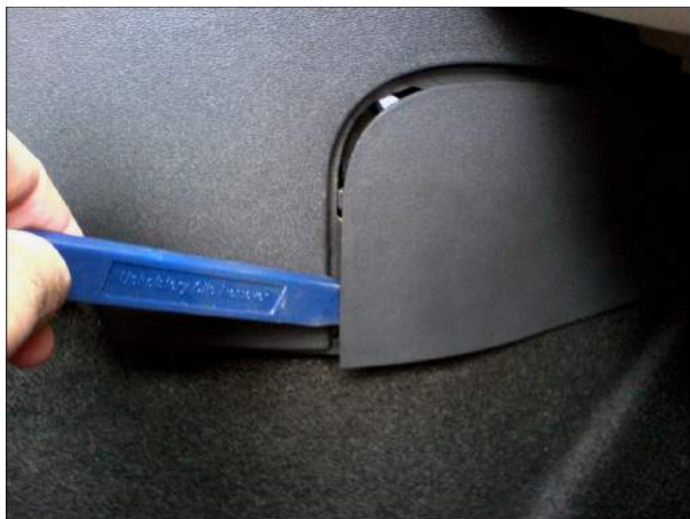
**Kipattintani alul.**

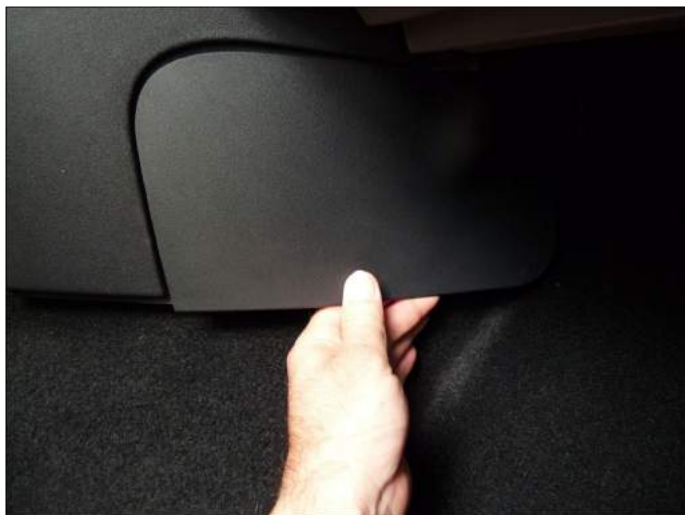
**Kipattintani a lent látható fehér patentot.**

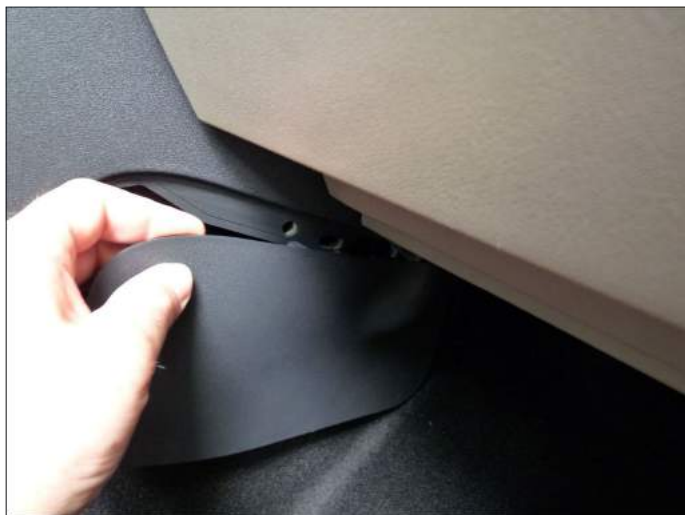
**Kipattintani a körmöt és kifordítani a vezető tüskét.**

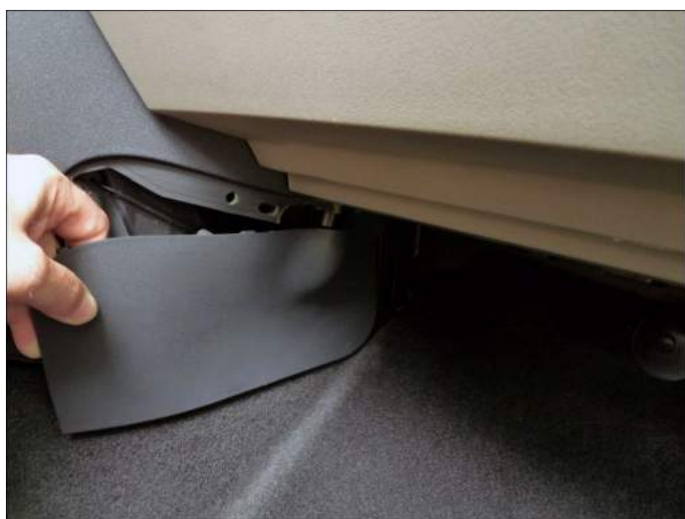
**Hátrafelé meghúzni, hogy a felső sarokból kiakadjon a fül.**

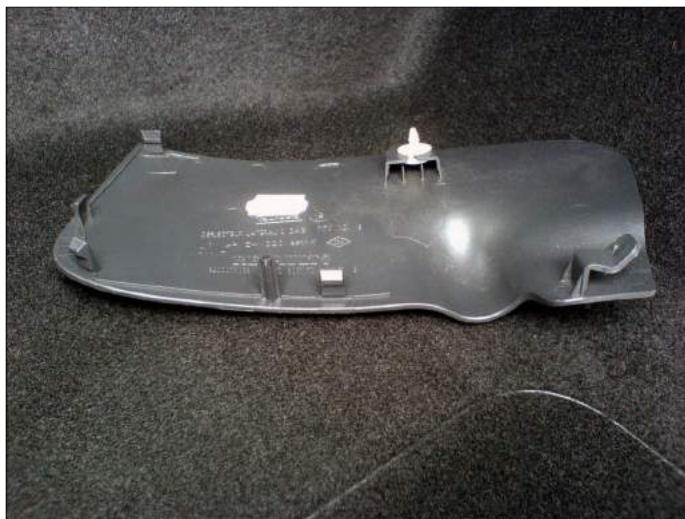
**A levett burkolaton jól láthatóak a körmök a patent és a fül.**

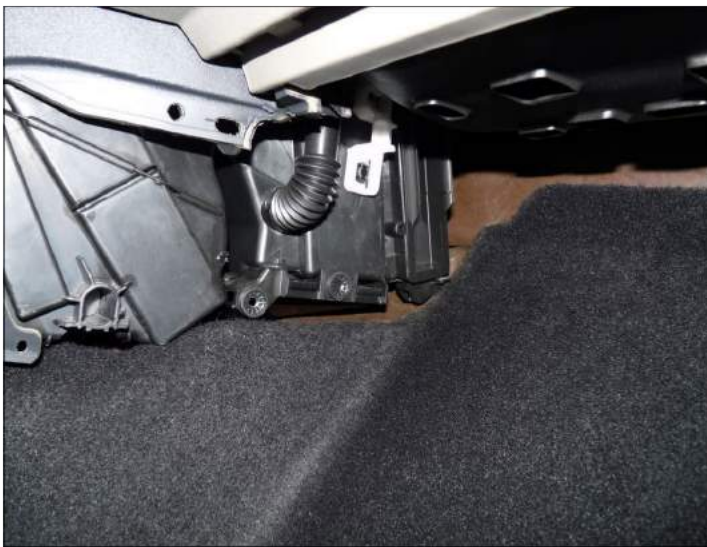
Itt látható a klíma hőcserélő doboza.

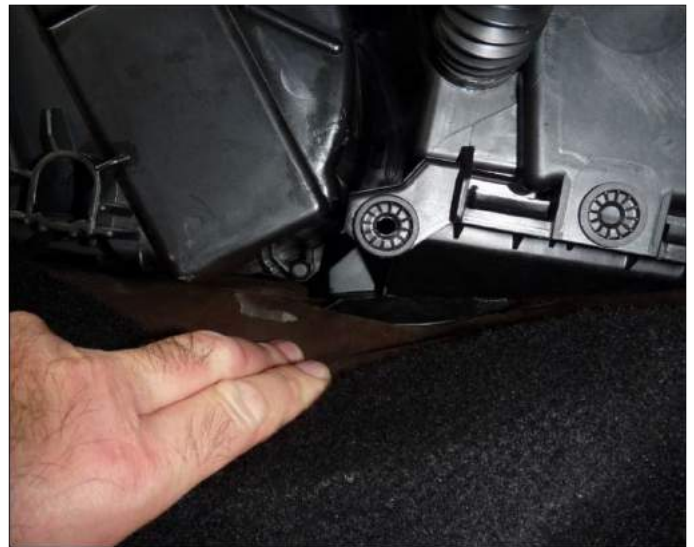
Itt a kondenzvíz kivezető gumi gallérja.

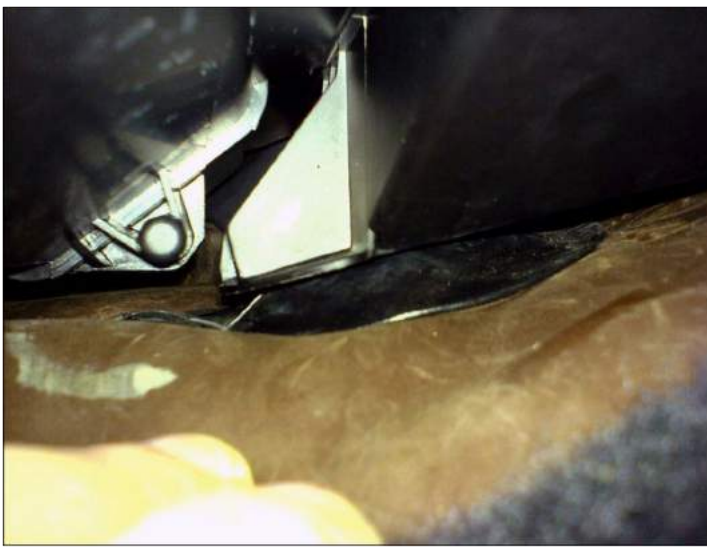
A gumi gallér közelebbről.

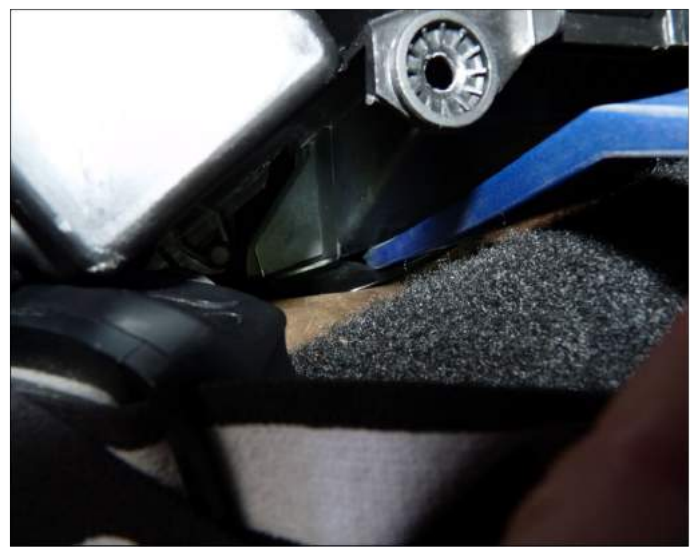
A gumi gallér és a csepptálca közé benyomva egy feszítő ék.

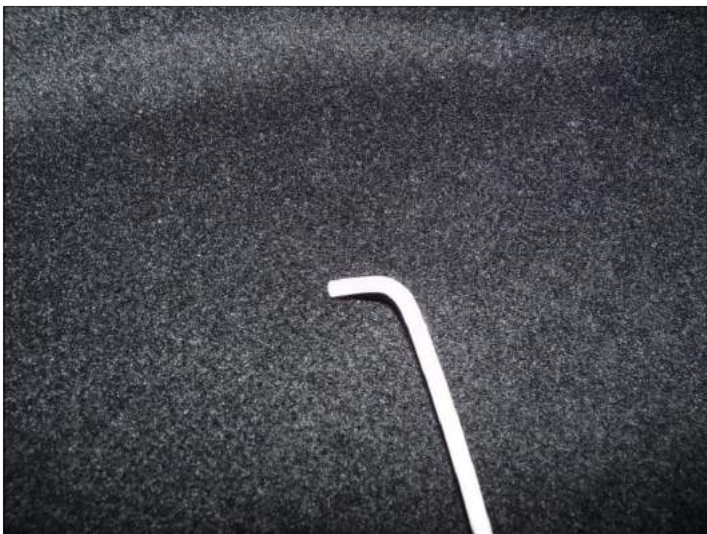
Egy 5mm vastagságú műanyag cső meghajlítva.

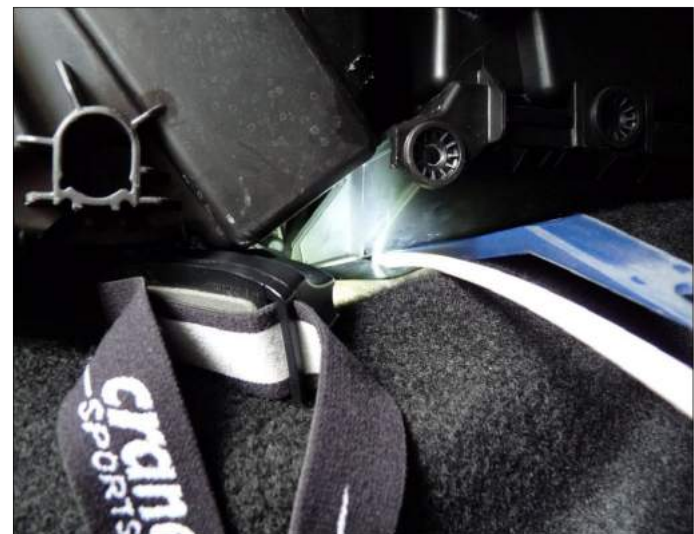
A hajlított cső az ék mellett bevezetve, a hajlítás lefele áll.

Majd a csővön keresztül kompresszorral vagy sűrített levegős spray-vel belefújunk a kondenzvíz kivezető csőbe, lehetőleg kis nyomással kezdve a műveletet. A nyomás a szennyeződést átkényszeríti a kifolyón és megszűnik a dugulás. **A cső és az ék eltávolítása után meg kell győződni hogy a gumifelület alatt nem maradt szennyeződés és rendesen visszafekszik a csepptálca aljára. Ez azért fontos mert ha nincs rendes felfekvés akkor a víz az utastérbe fog folyni. A műveletnél figyelni kell arra, hogy ne sérüljön meg a műanyag csepptálca és a gumi tömítő része. ÉLES SZERSZÁM HASZNÁLATA SZIGORÚAN TILOS !!**
