## Megane II utastéri hőmérséklet érzékelő karbantartás

A prezentáció egy 2004-es évjáratú Renault Megane Grandtour II 1,5 DCI gépjárműn történt.

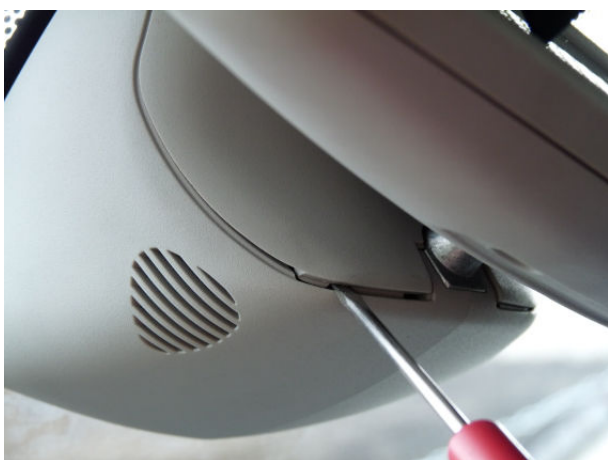
A megfeszítés helye

Először is távolítsuk el a burkolatot. Ehhez egy vékony csavarhúzóval a burkolat bal szélét feszítsük meg a jelzett helyen. Azért ott mert ott direkt ki van könnyítve a széle a szerelhetőség érdekében.

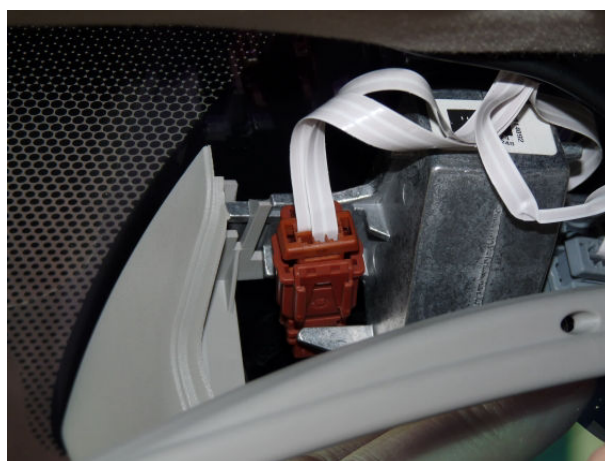
Az itt látható barna csatlakozót oldalra és hátrafelé mozdítsuk el és húzzuk széjjel a csatlakozót. Egy kis pöcköt kell megnyomni, hogy szét lehessen húzni.

Majd szép óvatosan mindkét oldalon felfelé haladva a [kék nyíllal](#) jelzett felső karmokat is kiakasszuk . Ha sikerült lepattintani, akkor a tükröt lefelé és oldalra billentve le tudjuk venni a burkolat hátsó felét.

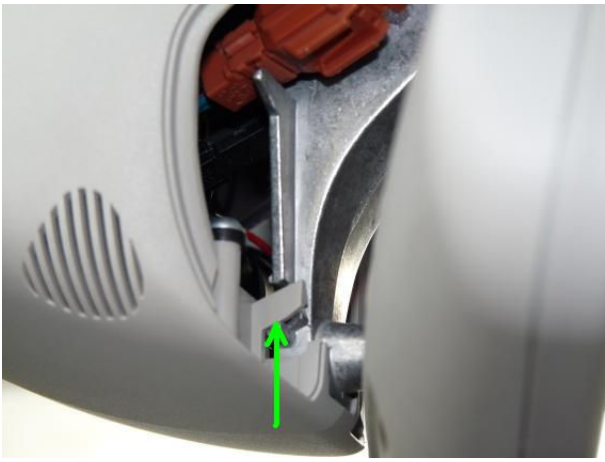
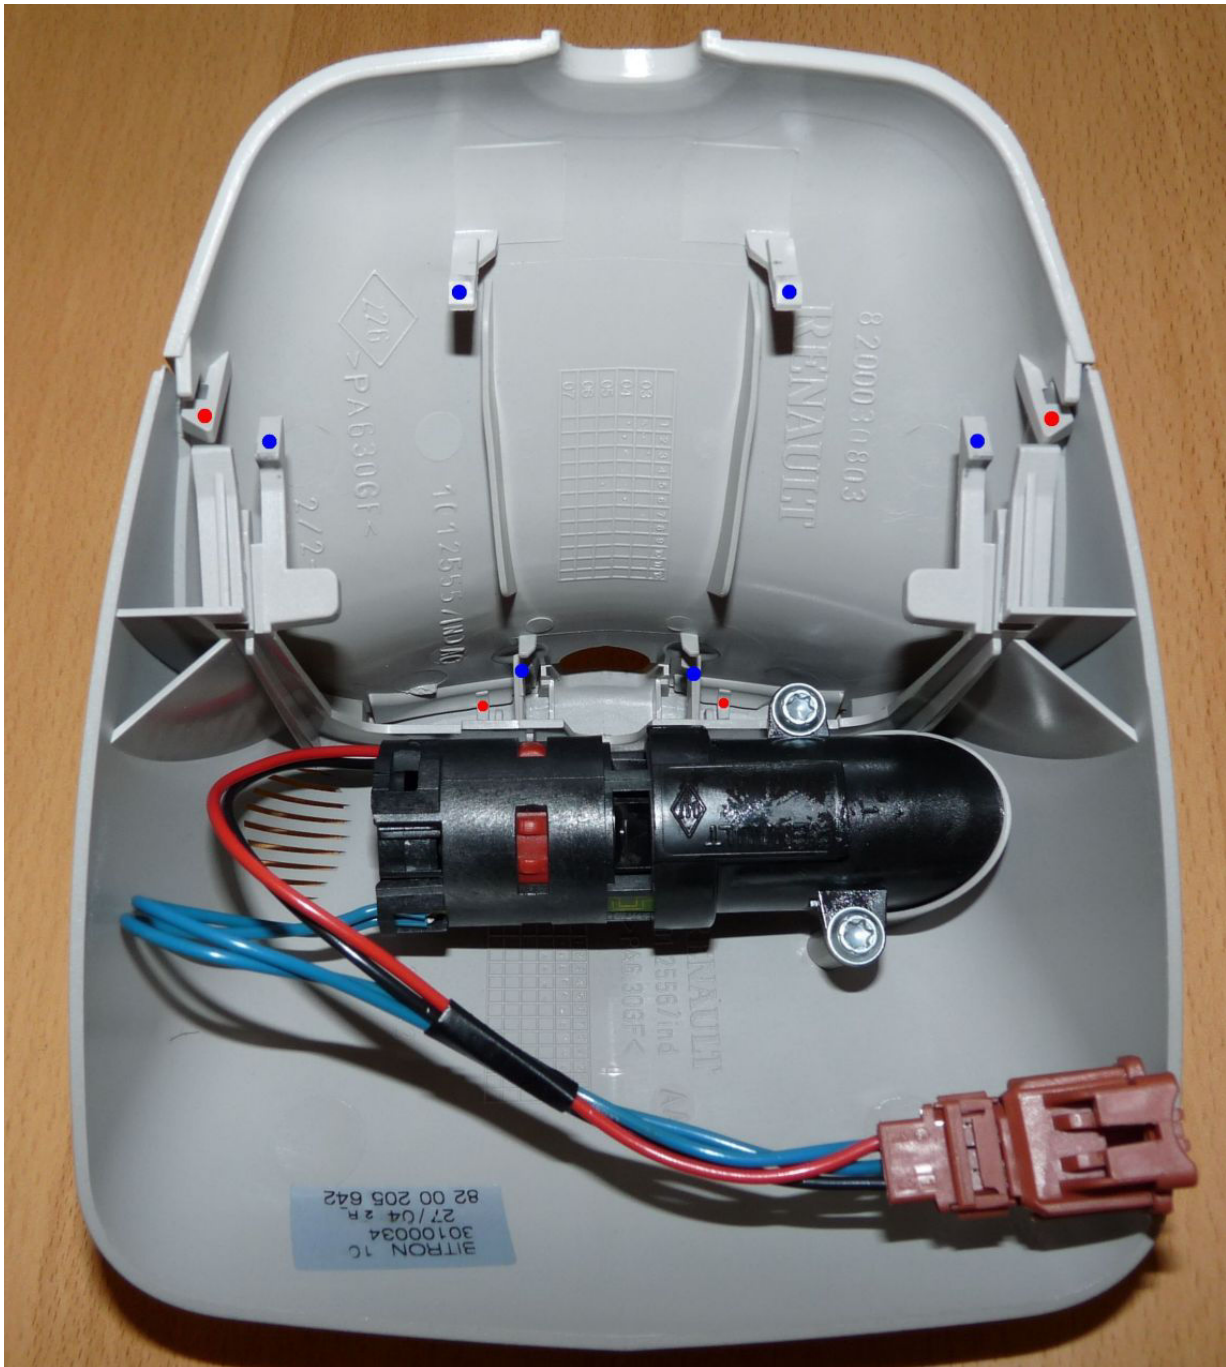
A piros pöttyökkel jelzett helyeken a műanyagok egymáshoz, a kék pöttyökkel jelzett helyeken pedig az alumínium konzolhoz kapcsolódnak a műanyag elemek. A tisztítást így is el lehetne végezni de mivel tapasztalat az, hogy a hőmérséklet érzékelő szondára is ráakadódik a por egy idő után, ezért a 2 db torx csavart kicsavarva vegyük le az egységet a burkolatról .

Miután a barna csatlakozót széthúztuk vegyük le a burkolat első felét is. Ehhez a burkolatot tartó 4 kis karmot kell kiakasztani. A karmokat elmozdítva a burkolatot előre tolva leszerelhető a helyéről. A kis karmokat [zöld nyíllal](#) jelöltem ami mindkét oldalon így helyezkedik el.

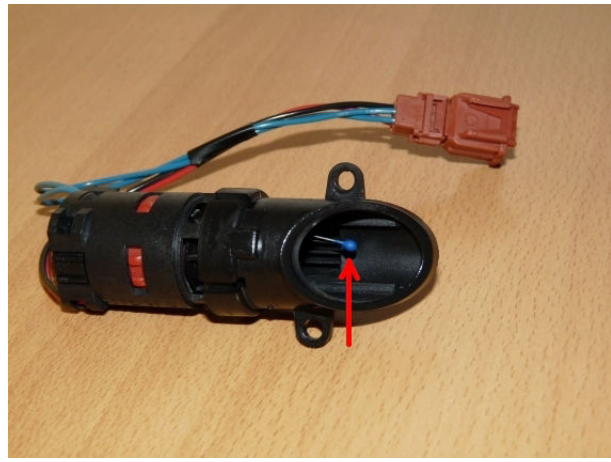
A **piros nyíllal** jelölt a ventilátor lapátkereke. Itt pedig a hőmérséklet érzékelő szonda látható.

Ezeket nagyon óvatosan egy finom, puha, vékony ecsettel poroljuk le, majd fújuk ki belőle.

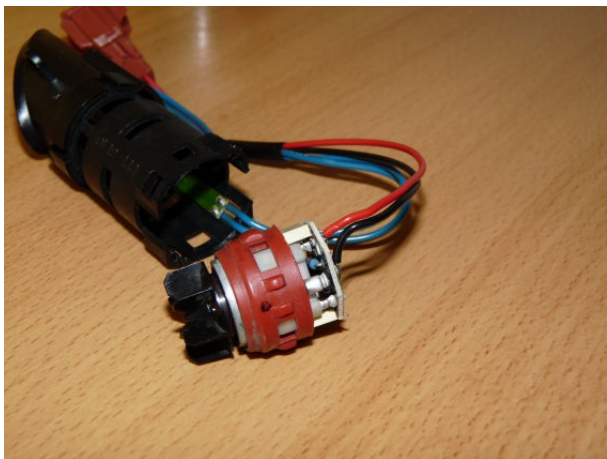
A kisserelt motor és a lapátkerék

Ha sikerült a végzárót levenni akkor a motort a gumiágy dudorjainál benyomkodva a lapátkéréknél segítve óvatosan kifelé tolva lehet kivenni a lapátkerékkel együtt. **Arra figyeljünk, hogy a szonda ( kék vezetékek ) nem jön a motorral együtt és ez így jó is de ha kint van a motor akkor ne rángassuk ki az egységet a vezetékeinél fogva !**

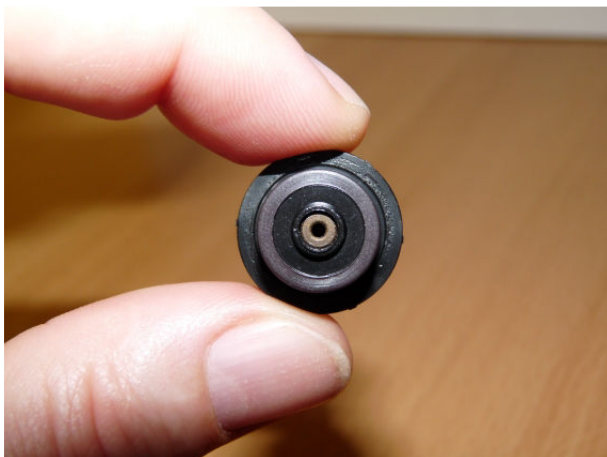
A lapátkerék a siklócsapágyal

Bármilyen finom olaj megfelel a kenésre de szerintem a legjobb erre a célra teflon tartalmú anyagot használni mivel ez száraz és tartós kenést biztosít a súrlódó felületeknek. Elég egy cseppet a csapágyra tenni.

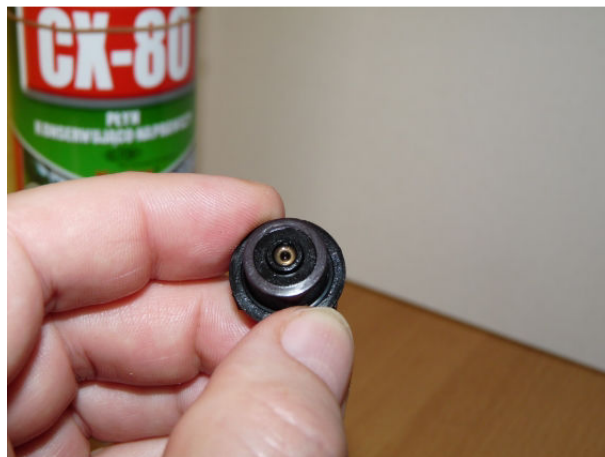
A kenőanyaggal megkenve
